Nyt i Håndbog Afmærkningsmateriel

Ud over de nyheder, som er genereret af EU-tiltag, er Håndbog Afmærkningsmateriel også opgraderet med tekniske nyheder og ændringer, hvilket erfaringer har vist er en god idé.

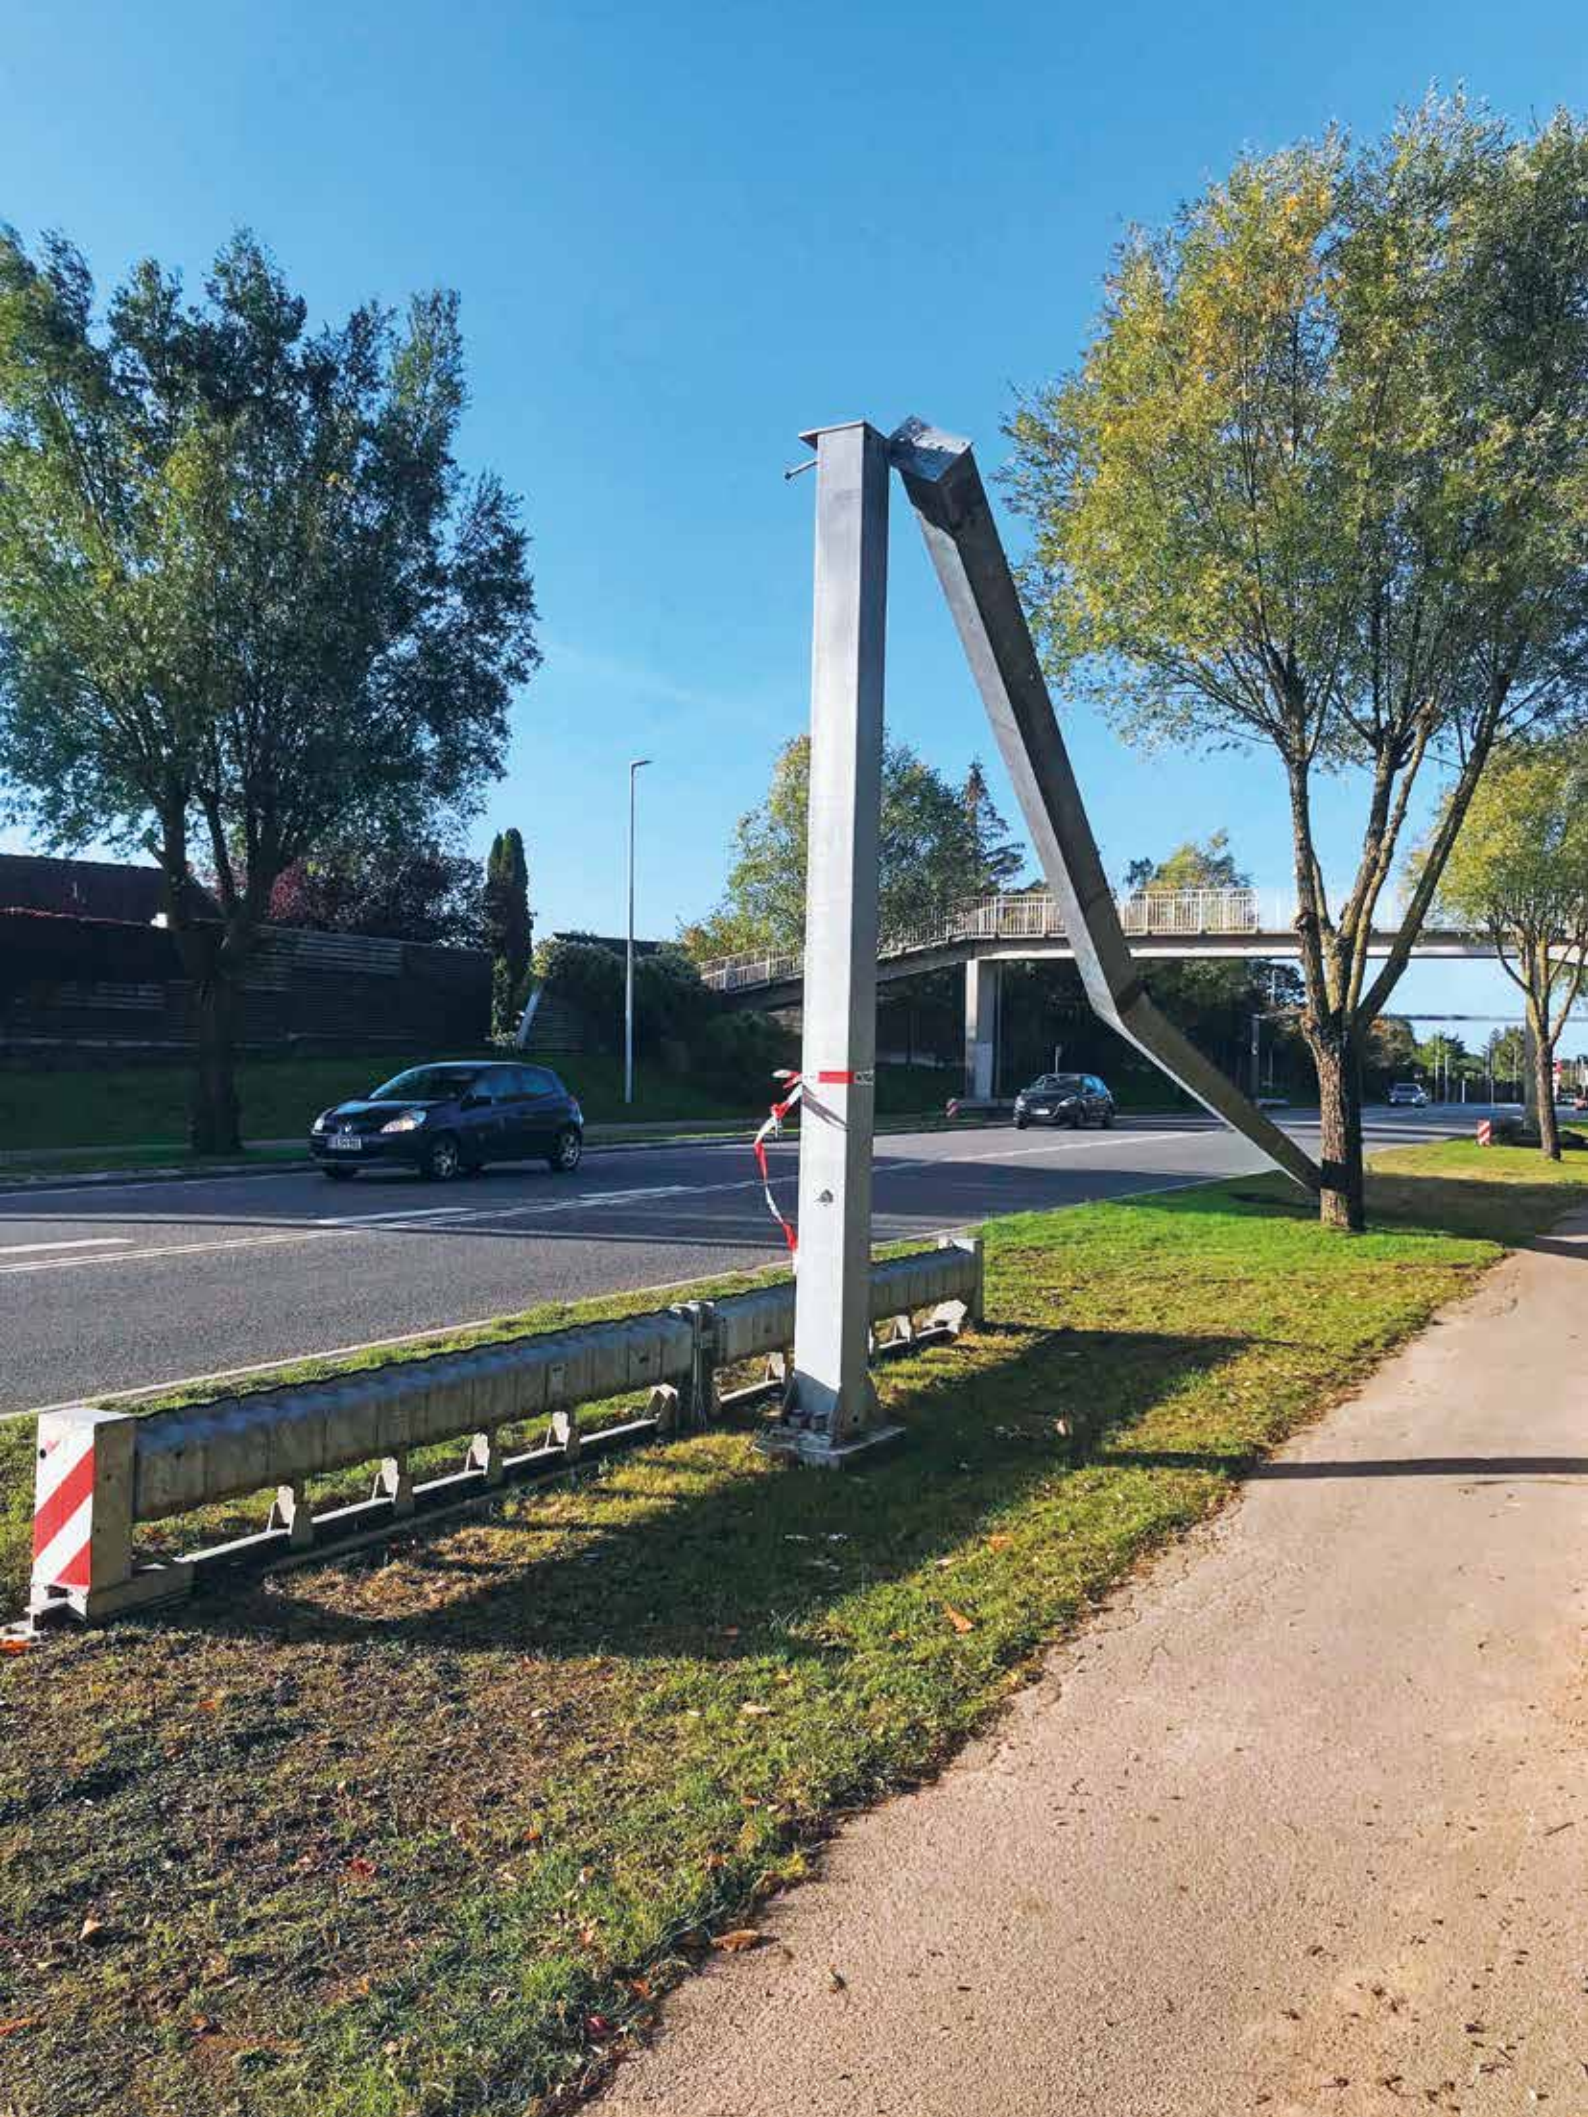
Figur 1: Gangbroen i baggrunden leder hen til en skole i Næstved. Den bliver flittigt brugt af børn, der vinker til bilerne nedenunder. Flere gange er det gået galt, fordi høje køretøjer er braget ind i broen. Heldigvis uden, at der er sket personskade. Men nu er broen sikret med stopportaler. På billedet ses, at portalen har virket korrekt og stoppet et højt køretøj, inden broen blev påkørt. Foto: CG Jensen A/S.

Figur 1 viser en stopportal, der har gjort sit arbejde. Den høje lastbil er blevet stoppet inden broen. ●
